LAUDO DE AVALIAÇÃO

Determinação do valor de mercado para locação de espaço destinado ao uso de uma cantina.

Endereços: Rua Jacob Reinaldo Raupenthal, nº 1580, Cidade de Cerro Largo – RS.

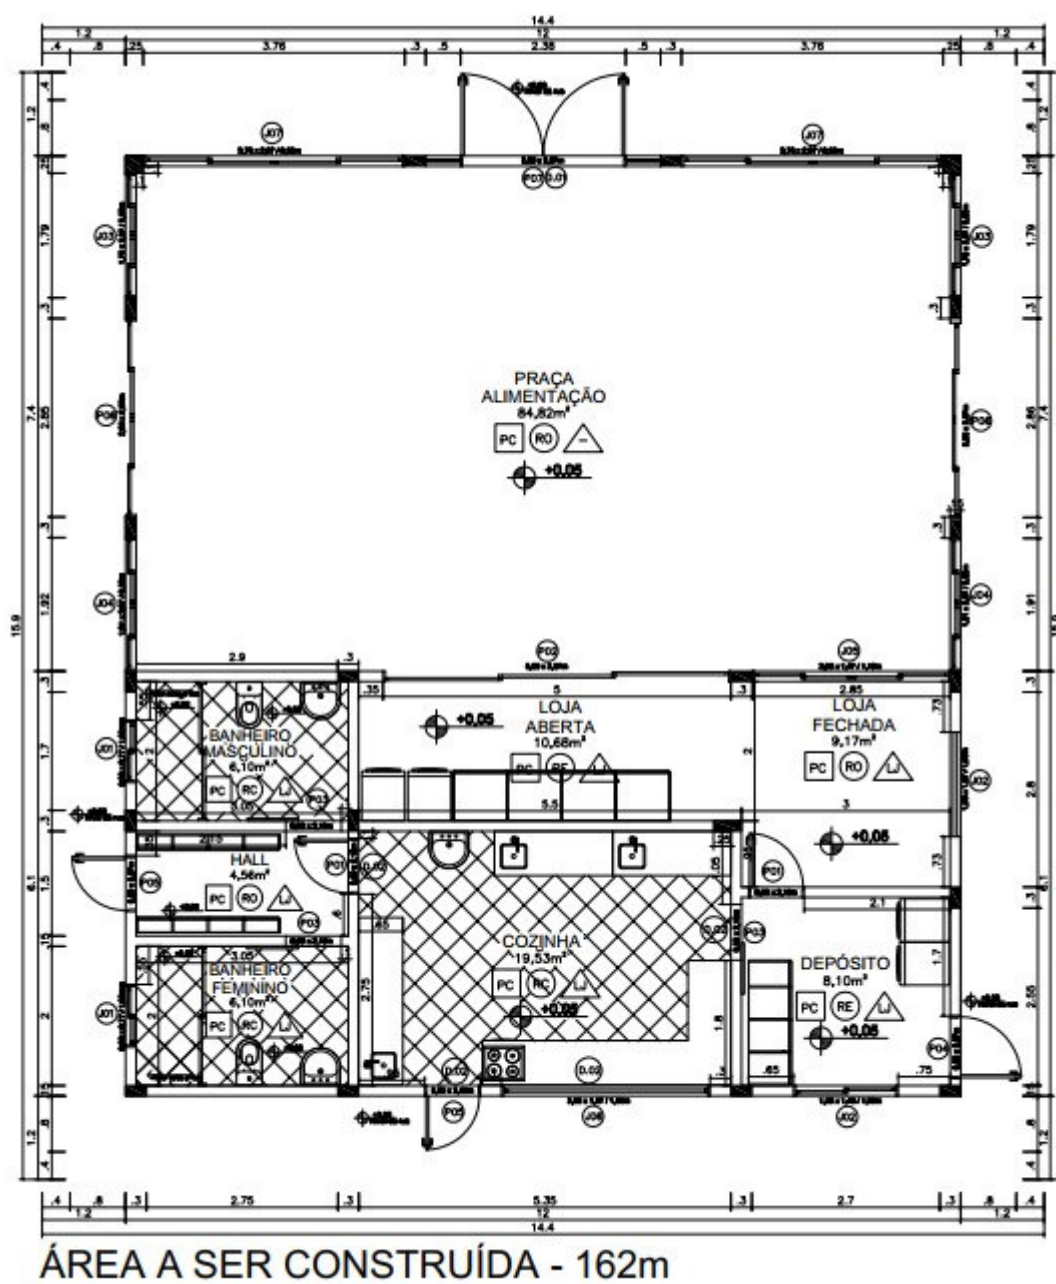
Anexo IV – Cantina a Ser Construída

Informamos também que o valor unitário por metro quadrado deste laudo, desde que aplicado os reajustes previsto no contrato, servirá para cálculo da locação da futura cantina que será construída e que conforme orientação será cobrada somente aluguel pelo espaço da produção com área de 73,15 metros quadrados correspondentes a um valor atual de R\$ 623,24 (seiscentos e vinte e três reais com vinte e quatro centavos), mais o consumo de energia elétrica e água, medidos individualmente.
